J'ai eu cet hiver 2010-2011 un petit problème de gel dans mes panneaux solaires (SD LM TINOX 1240, dimensions 2006 x 618 x 90 mm). Voici en quelques photos les étapes de ma réparation.

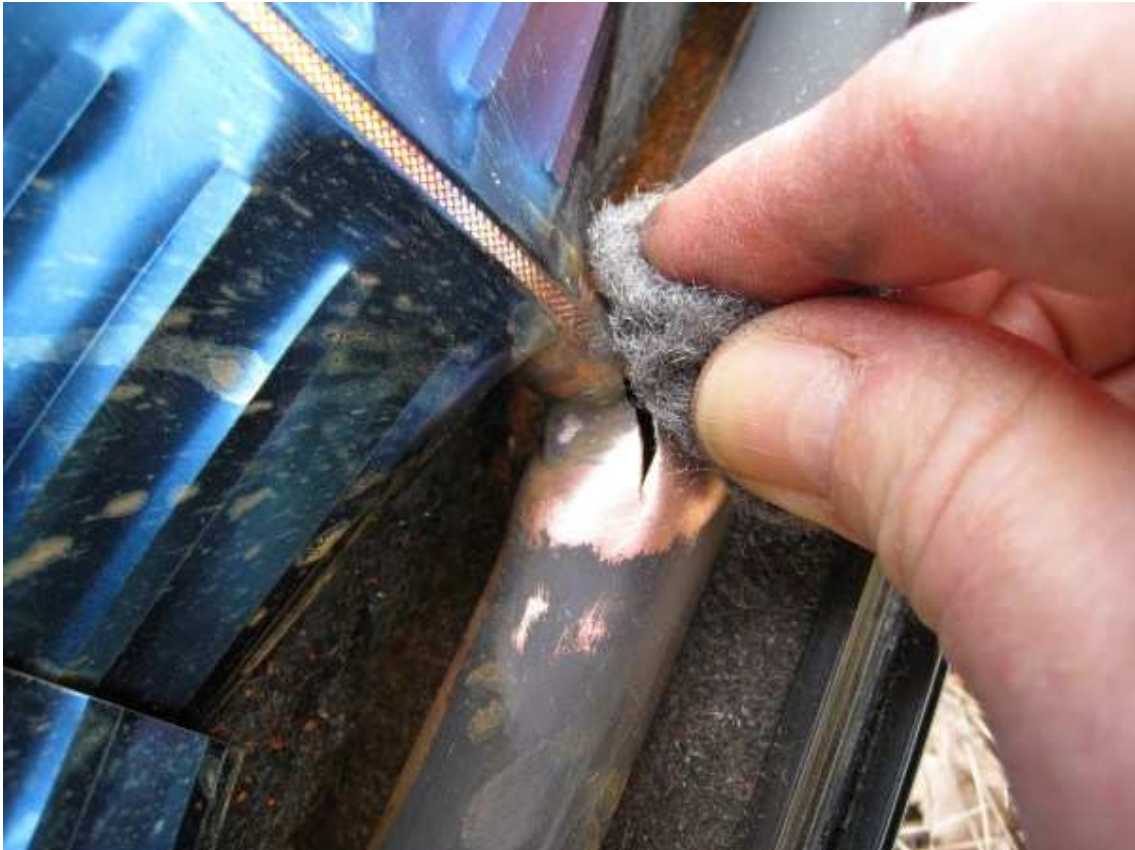
Voici la coupable...

Et pour ceux qui se poseront la question de l'origine de la panne :

- Je n'ai mis pour l'instant que de l'eau claire dans mon circuit (montage provisoire),
- Il a fait -10°C certaines nuits de cet hiver,
- La recirculation de l'eau du ballon vers le panneau a des limites de performance. Tant que la température du ballon est au dessus de 10°C , ça se passe bien, mais en dessous, attention à la casse !
