Correction des capteurs photovoltaïque SCHEUTEN à risque.

Une série de capteurs de la marque Scheuten présentent un risque de départ de feu au niveau du boîtier de raccordement au dos.

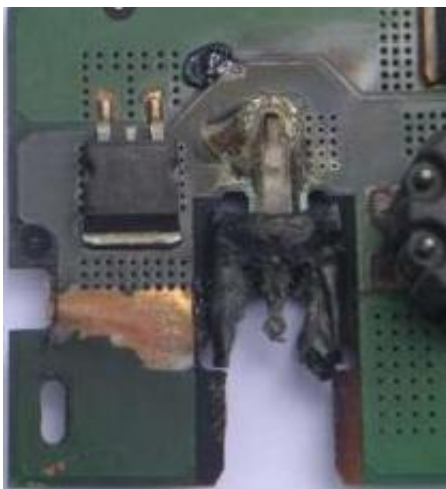
Ce risque provient du connecteur du câble au circuit imprimé dont la cosse présente une force de serrage insuffisante. Il en suit un mauvais contact qui présente une résistance telle que l'échauffement détruit la diode adjacente, délamine le circuit imprimé et peut provoquer un départ de feu surtout si le capteur est encastré à la toiture. Sur les photos des documents on voit bien que le point le plus chaud a été au niveau de la zone de contact de la cosse.

La correction ci-après consiste à souder les cosses.

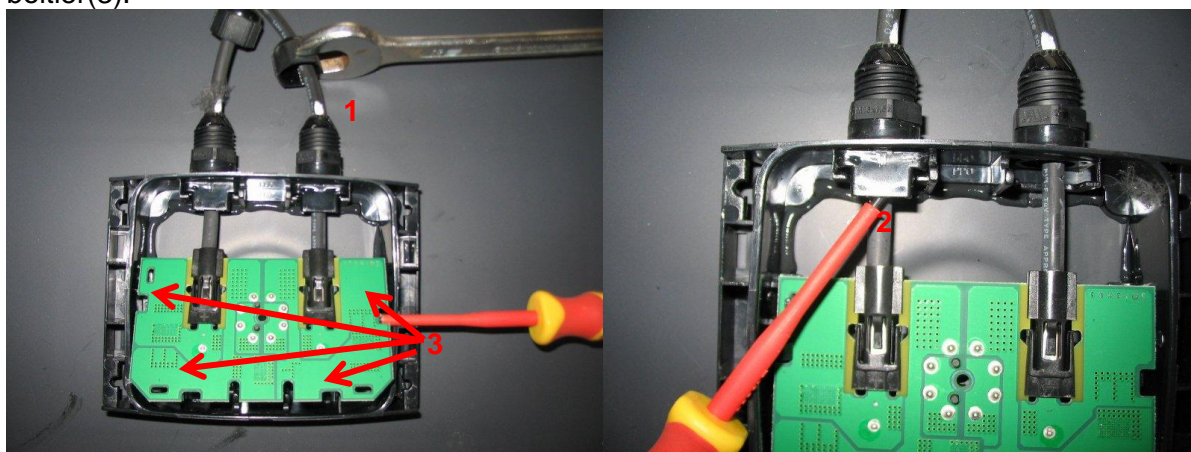
Pousser sur les deux câbles pour sortir le circuit imprimé, puis décliper les connecteurs du circuit imprimé des deux côtés de ceux-ci. On remarque bien que la force de rétention des cosses tient à peu !
