Remplacement d'une anode magnésium sur un ballon Cordivari

Par Michel Ramboz

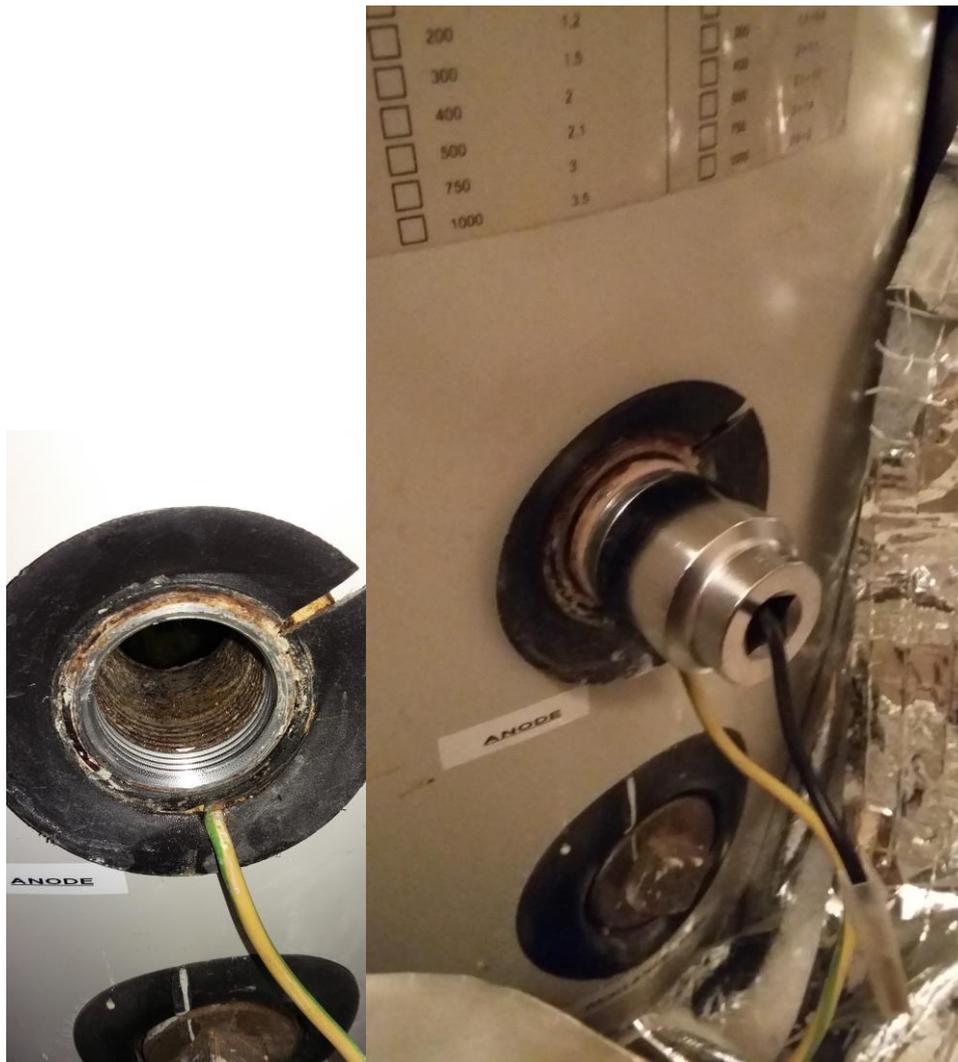
Positionner l'anode avec la douille de 32 mm et visser à la main

Par précaution j'ai mis un filet d'étanchéité sur le filetage mais il semble que l'anode possède un joint en fin de filetage. Avec le porte à faux sur la longueur de l'anode (50 cm) et l'absence de prise, impossible de la positionner correctement et de faire prendre les 1^{ers} filets. Astuce, reprendre la douille de 32 pour garder l'anode horizontale ce qui permet d'avoir plus de prise et la visser à la main sur les 1^{ers} filets. Terminer à la clé. Raccorder l'anode à la masse du ballon. Compter 1 heure si tout se passe bien. Dans mon cas, le simple fait d'avoir dévissé un raccord sur le raccord diélectrique a fait fuir ce dernier. Même en resserrant la fuite était toujours présente donc remplacement du raccord diélectrique. A l'inspection, il était tout entartré et bon à changer.
