Correction des capteurs photovoltaïque SCHEUTEN à risque.

Une série de capteurs de la marque Scheuten présentent un risque de départ de feu au niveau du boîtier de raccordement au dos.

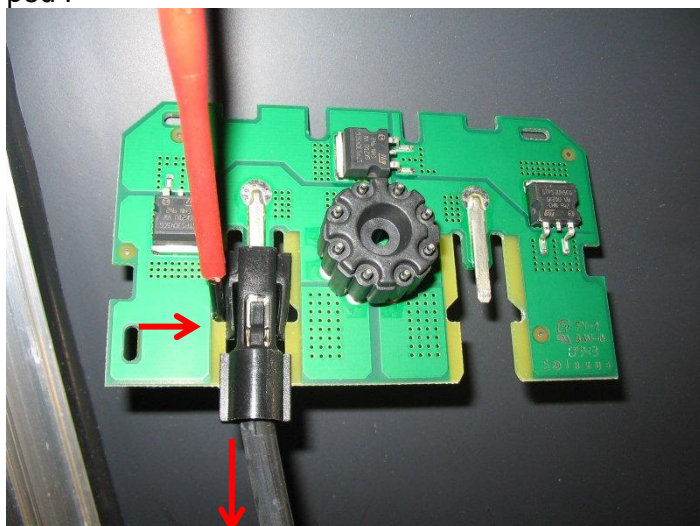
Pousser sur les deux câbles pour sortir le circuit imprimé, puis décliper les connecteurs du circuit imprimé des deux côtés de ceux-ci. On remarque bien que la force de rétention des cosses tient à peu !

Décliper les corps de connecteur des deux cotés en tirant sur le câble.

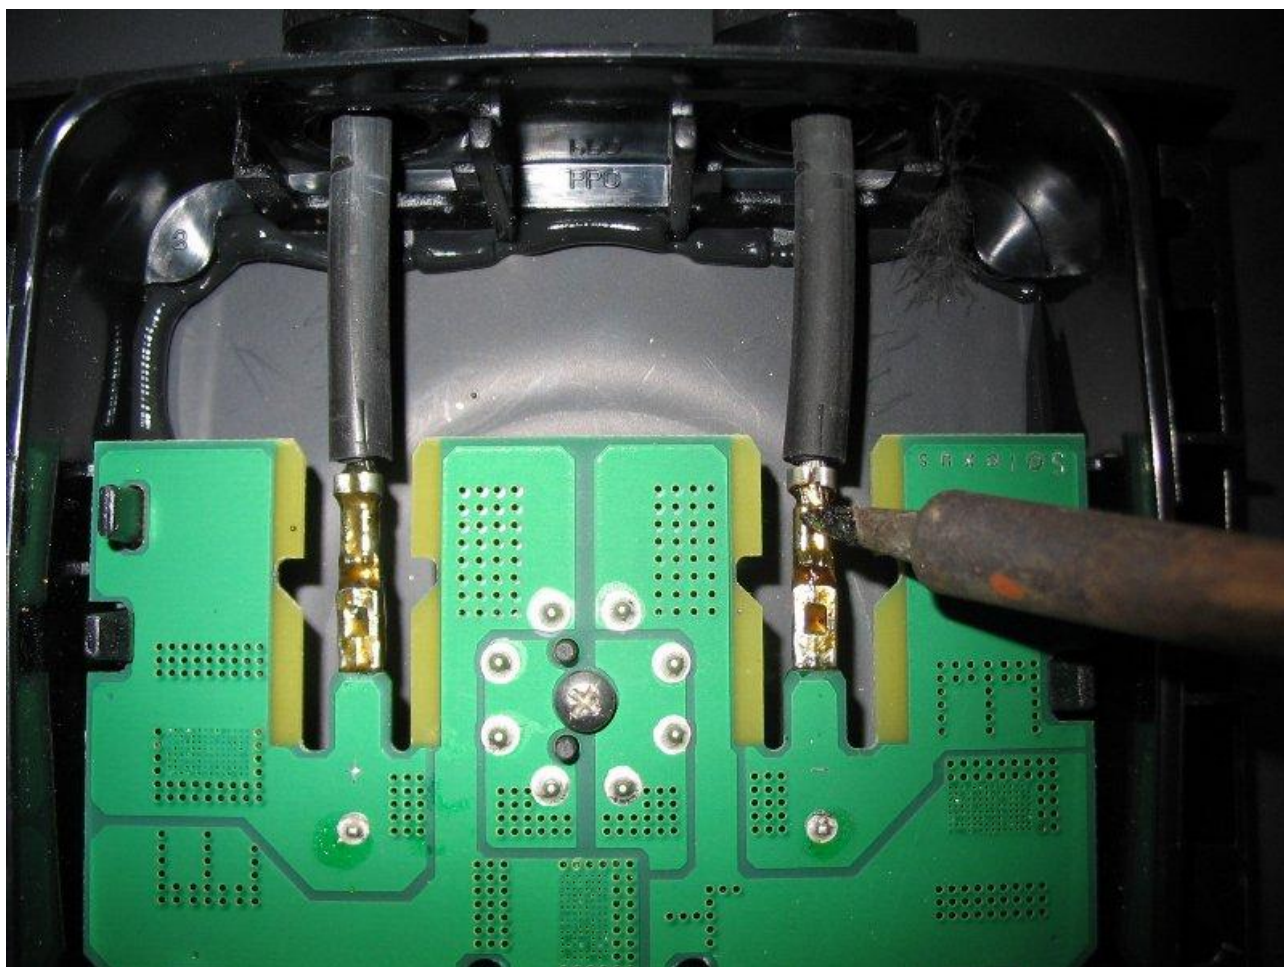
La soudure remonte par capillarité entre les brins et évitera la corrosion dans la zone sertie.

Souder abondamment à l'étain-plomb la cosse et la zone de sertissage du câble.
