Auto-installation avec entr'aide des membres de l'Apper dans le 13 !  
Matériel du groupement et confections diverses.

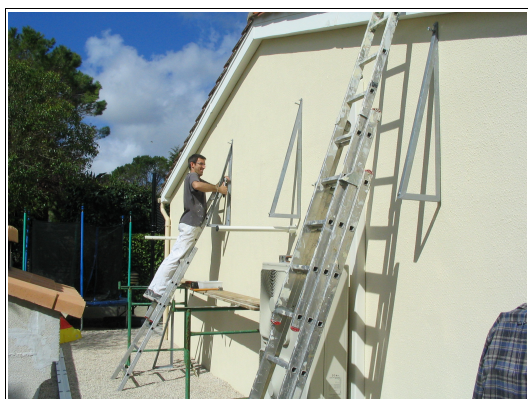
Après de savants calculs de positionnement, le montage en façade des quatre potences auto-fabriquées en cornières galva de 35x35 avec scellements chimiques, du solide.

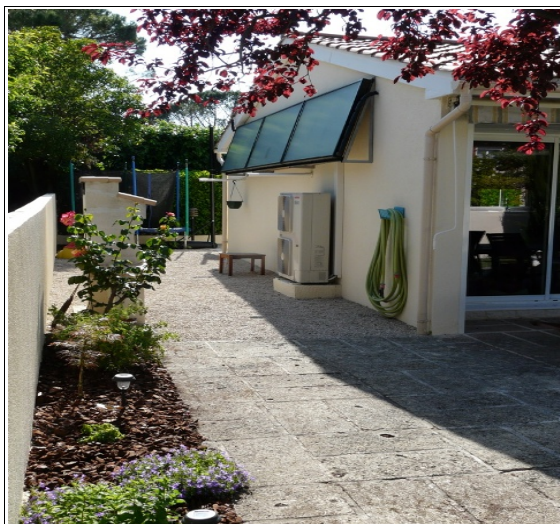
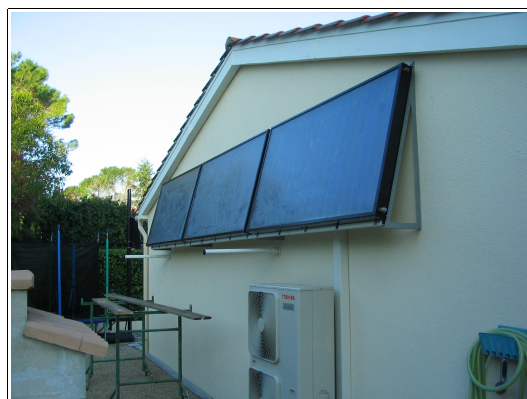
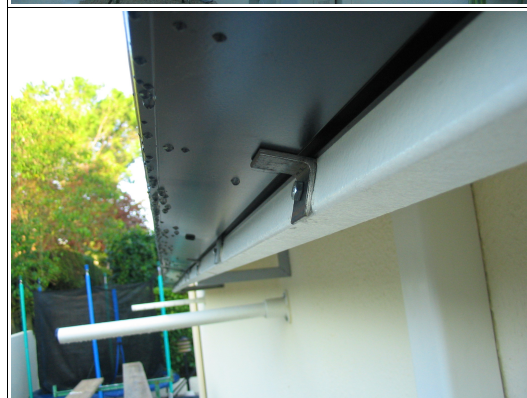
Les trois LM112 montés en appui sur deux lisses rectangulaires de 60x30, inclinés à 75° et orientés au Sud +20°, un bon compromis.

Deux supports et deux fois, haut et bas, trois bridages par capteur. On voit, de plus près, cornières d'appui et plats insérés dans la feuillure.

Pratique pour le montage, l'assemblage et la fixation.

Un bel effet, relativement discret.

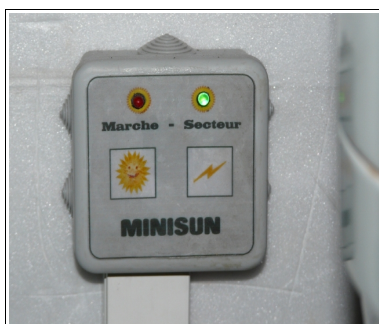
Côté régulation, un simple mais célèbre « Minisun » assure la fonction en thermostat différentiel.

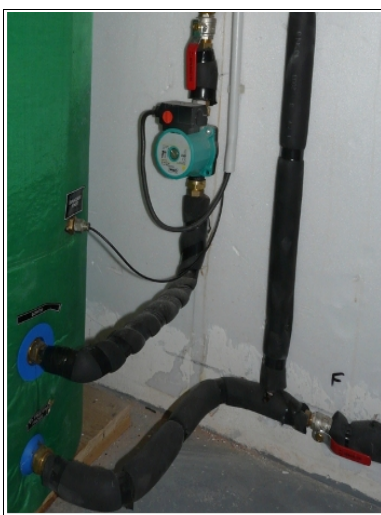
Deux sondes capteur haut et ballon, en doigt de gant fabriqués, relèvent les températures respectives.

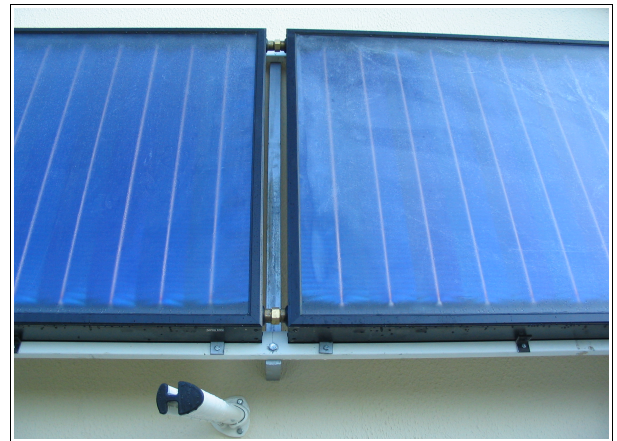
Purgeur auto monté après une vanne d'isolement pour éviter les pertes inutiles. Le tout isolé en gaine Heima24 (Allemagne) style Armaflex de 18x13.  
Le schéma et quelques vues de détails:

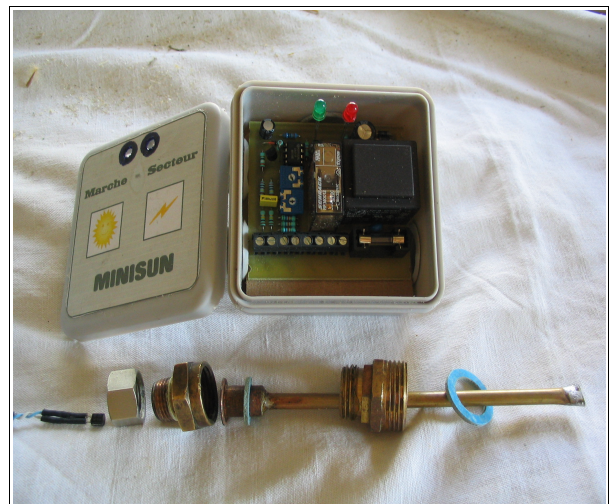
Les raccords inter-panneaux

Les montages nécessaires à la régulation : le minisun ouvert et les éléments de mesure: doigt de gant, raccords, joints bleus, et KTY sur câble blindé.

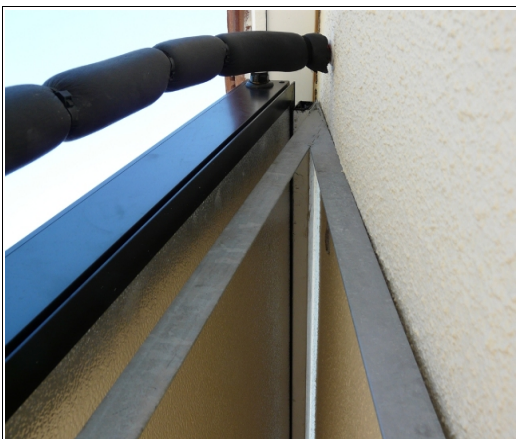
La sortie des combles côtés retour...

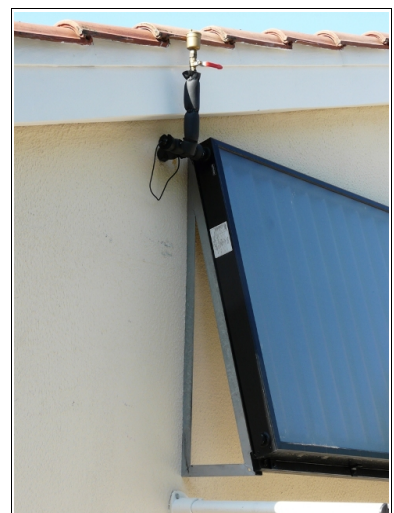
Et côté départ, avec l'ensemble sonde et purge

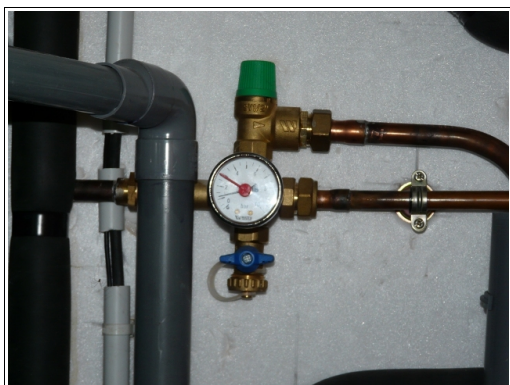
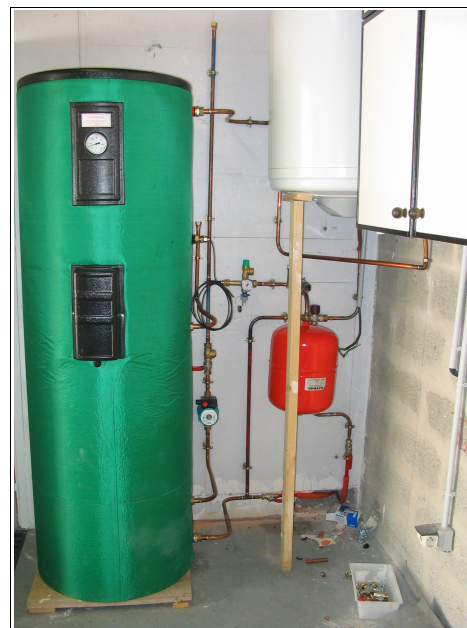
Côté stockage, un montage série avec deux ballons.  
Un Soltek 300L à 2 échangeurs, du groupement et  
un cumulus électrique de 150L avec fonctionnement  
jour/nuit.

Ce système permet de profiter du préchauffage solaire et  
d'avoir un contrôle de température du circuit sanitaire.

Une vanne thermostatique complète cette fonction .

En outre, deux groupes de sécurité et une soupape de contrôle  
assurent l'évacuation de surpression éventuelle.

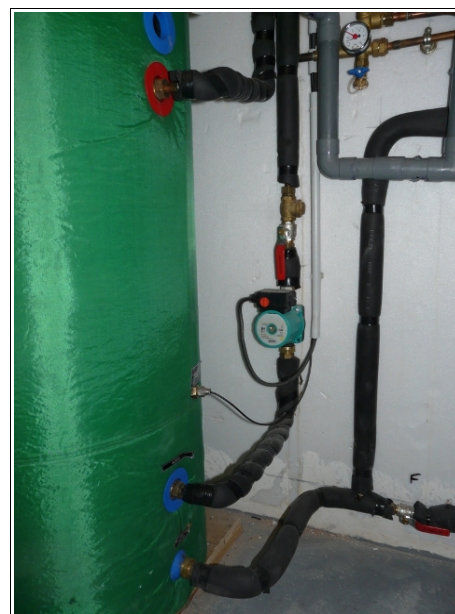
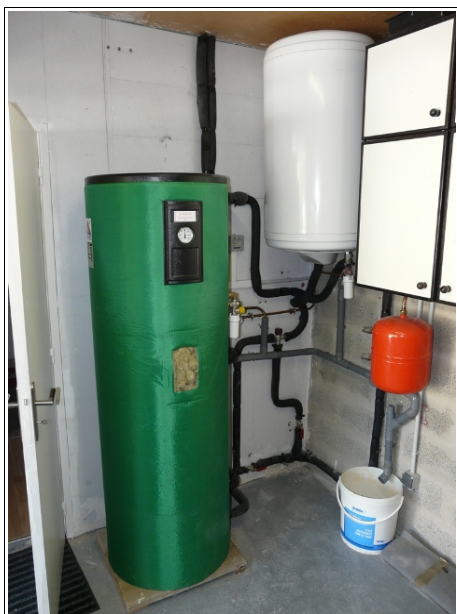
Côté solaire, le circuit est classique, monté en cuivre avec  
circulateur, clapet anti-retour et vannes d'isolement.

La ligne de connection est en cuivre de 16mm sur 6 à 7 Mètres  
après les capteurs puis en PER de 16mm jusqu'au local.

L'isolation est soignée, c'est important.

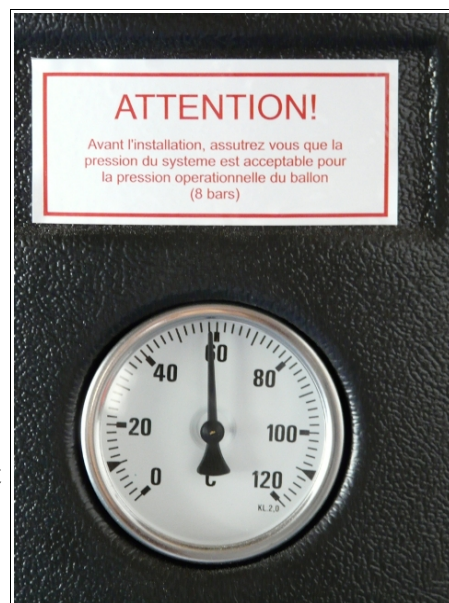
Montage pratiquement terminé, et ça chauffe !

Notes: On peut voir que le vase a été déplacé pour commodité et  
que la récupération des écoulements est indispensable.
